DOMBAU
VEREIN
WORMS

KREUZ GANG
Reliefs

Kreuzgang-Reliefs im Wormser Dom

Auszug aus der restauratorischen Be- und Zustandsuntersuchung

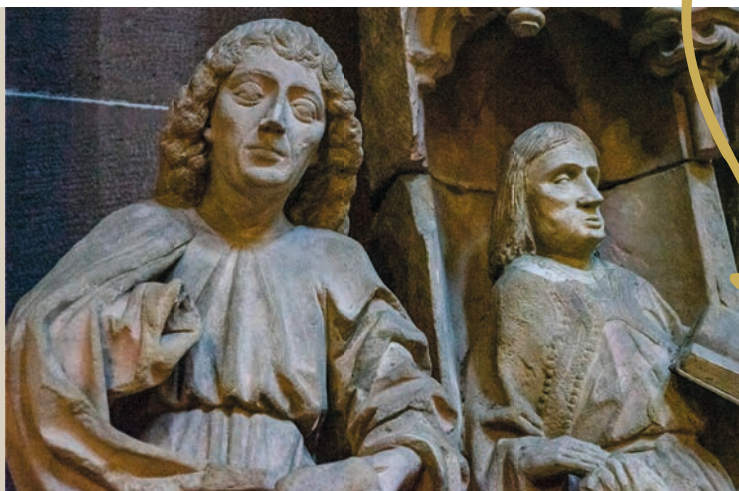
Relief 1

Das erste Relief aus dem Jahr 1487 stellt die „Verkündigung“ dar. Der Verkündigungsengel kniet vor der Jungfrau Maria, um ihr Gottes Ratschluss mitzuteilen. Der Engel trägt ein Gewand mit reich verzierter Bordüre, in der Hand hielt er wohl eine Lilie, Symbol der Reinheit und Unschuld. Maria mit Schleier über dem fließenden Haar ist ganz vertieft in die Lektüre eines Buches. An der Wand hängt ein Bord mit Büchern, was auf ihre Bildung hindeutet. Fest verschlossene Bücher werden auch als Symbol der Jungfräulichkeit gesehen.

Über dem Fenster, das sich in der Mitte des Raums befindet, sieht man Gottvater mit Zepter und Weltkugel, eine ungewöhnliche Darstellung bei diesem Bild-Typus. Meist wird eine Taube abgebildet.

Der Raum wird durch einen reich verzierten Eselsrückenbogen (gedrückter Spitzbogen) überdacht. Im Bogen sind vier Propheten mit Spruchbändern angeordnet, die die Geburt des Erlösers prophezeien. Die vier Assistenzfiguren links und rechts stellen Heilige dar. Ob die beiden äußeren Figuren ursprünglich zu der Szenerie gehörten, ist unklar. Besonders bemerkenswert ist das reiche Astwerk, das aus reiner Architektursprache in eine naturhaft-organische Darstellung übergeht. Am unteren Rand sind Engelchen zu sehen und ein Wappenschild mit einem Kopf, evtl. ein Sarazene, vielleicht auch der heilige Mauritius.

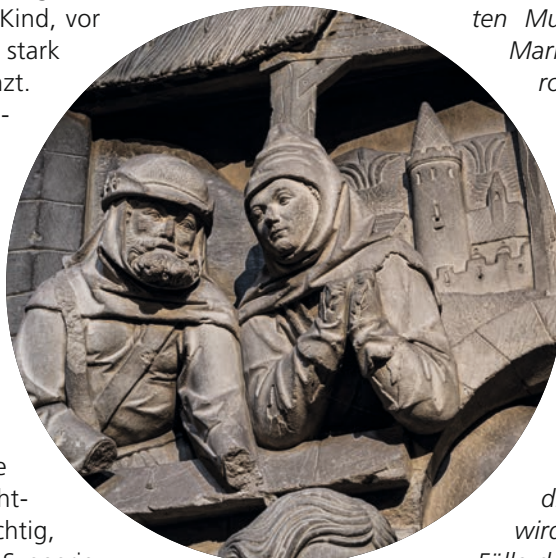
Relief 2

Die „Geburt Christi“ ist das zuletzt entstandene Relief. Es stammt aus dem Jahr 1515 und zeichnet sich durch große Detailfreude aus. Der Rundbogen, der die Szene überspannt, ist schon fast barock zu nennen. In den Wolken spielt ein Engelschor. Man erkennt Instrumente wie Triangel, Zinkenschelle, Pfeife, Trommel, Stockgeige und Laute. Das Relief zeigt mehrere Teile der Weihnachtsgeschichte gleichzeitig. Im Zentrum sind Maria, Joseph und das Kind zu sehen. Joseph wird dargestellt als Handwerker. Seine Axt und seine sorgfältig ausgearbeiteten Hände weisen auf seinen Beruf hin. Dass er feine Lederschuhe mit hohem Schaft trägt, mag andeuten, dass er wohlhabend war. Seine Stirnlocke erinnert an Petrus, der stets ähnlich abgebildet wird. Maria entspricht dem Typus der Jungfrau mit lieblichem Gesicht und wallendem Haar. Auch sie trägt Schuhe.

Das strampelnde, ziemlich lebensechte Kind, vor dem zwei Engel anbetend knien, ist stark beschädigt und wurde notdürftig ergänzt. Im Hintergrund ist die Verkündigungsszene mit dem Engel, einem Hirten und Schafen dargestellt.

Besonders interessant ist die zweite Ebene mit den sogenannten Fensterguckern. Mann und Frau in „modernen“ Kleidern schauen aus einem gemauerten Haus mit Lehmziegeldach. In Worms hat es um diese Zeit wohl eine Lehmziegelfabrik gegeben. Im Hintergrund sieht man die Türme einer Stadt aus der Zeit um 1500. Offensichtlich war es dem oder den Künstlern wichtig, die Menschen ihrer eigenen Zeit in die Szenerie einzubeziehen. Zumindest kann man das zeitgenössisch gekleidete Paar, das von oben die Geburtsszene beobachtet, so verstehen. Erwähnenswert sind ferner diverse Symbole wie die Eidechse, die Traubenhyazinthe, die Schnecke. Sie alle stehen für Tod und Auferstehung.

Auf den zierlichen Säulchen, die unterschiedlich gearbeitete Kapitelle tragen, stehen unter gotischen Baldachinen vier Heilige, evtl. Jakobus d.Ä., ein heiliger Abt und die heilige Katharina, die möglicherweise von dem berühmten Wormser Bildhauer Conrad Meit geschaffen wurde.

Auf den Konsolen links steht der heilige Petrus mit dem Stifter, dem Speyrer Kanonikus Meintzer. Ein halbes Rad auf der Konsole wie auf dem Reetdach des Gebäudes hinter den Fensterguckern weisen auf ihn hin. Die rechte Figur ist der heilige Cyriakus, der der Legende nach die Tochter Kaiser Diokletians von Dämonen befreit hat.

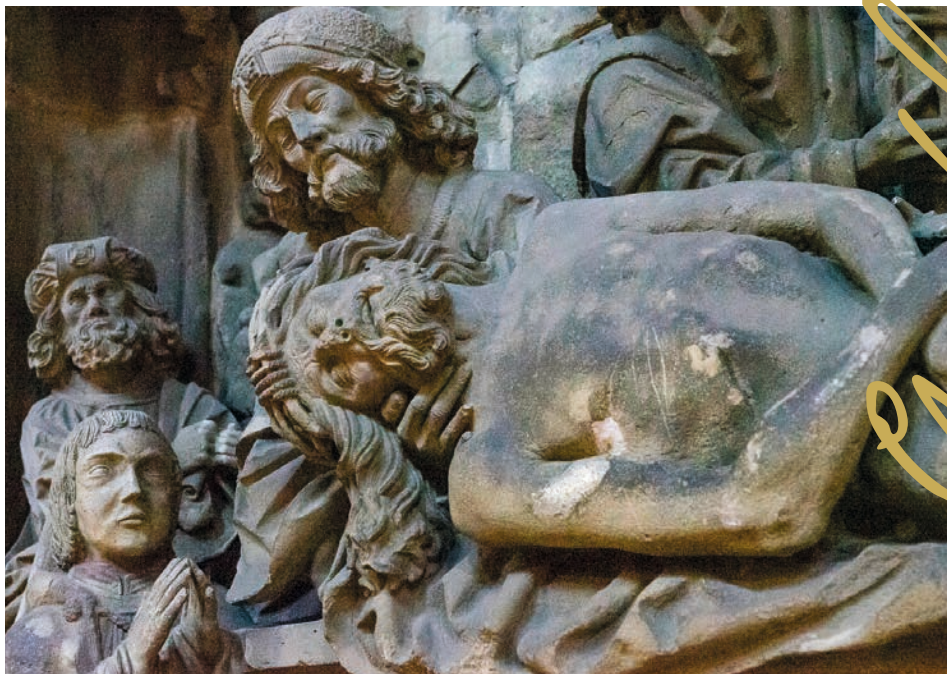
Relief **3**

Die „Grablegung“ ist um 1490 entstanden. Offensichtlich ist die Originalrückwand des Reliefs verloren gegangen. Im Mittelpunkt steht das leere Kreuz mit den Nagellöchern für die Hände. Rechts und links sind Schächer aufgehängt, bzw. sind ihre Arme und Beine mit Stricken an die Kreuze gebunden. Zu Füßen der Kreuze ist ein Steintisch, bzw. Salbungsstein mit dem Leichnam Jesu. Er wird betrauert von den drei Marien und Johannes sowie Joseph von Arimathäa und Nikodemus. Ihre Gesichter zeigen starke Emotionen. Vor dem Salbungsstein kniet der Stifter. Rechts steht eine Frau mit Salbengefäß, die Maria Magdalena sein könnte.

Die beiden Figuren der Pharisäer rechts und links dürften später hinzugefügt worden sein. Sie gehörten womöglich zu dem zerstörten sechsten Relief, der Kreuzigung Christi. Der Bogen über der Szenerie zeigt kunstvolles, verblüffend natürliches Astwerk, das aus architektonischen Formen hervorgeht. Vier Engel von unterschiedlicher Qualität mit gefiederten spitzen Flügeln und ein Gesicht direkt über dem Kreuz betrachten das Geschehen. Der Einhornkopf im Wappen am unteren Reliefrand könnte Hinweise auf den Stifter geben.

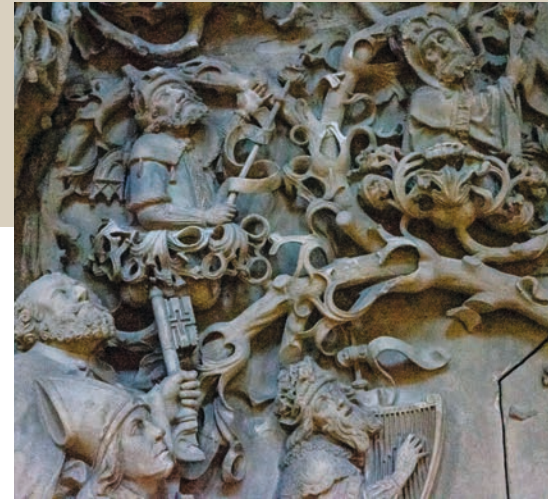
Relief 5

Das Bildwerk „Wurzel Jesse“ stammt aus dem Jahr 1488. Der Stifter ist in diesem Fall der Bischof selbst. Er kniet anbetend auf der linken Seite und wird von Petrus selbst, der seinen Platz unter dem Baldachin verlassen hat und nach oben zu Maria blickt, an das Geschehen herangeführt. Vermutlich hat der Künstler Dalbergs Profil lebensecht gestaltet.

Es gibt zwar viele Darstellungen der Wurzel Jesse, meistens sind sie aus Holz geschnitten oder Gemälde, aber selten in Stein gehauen. Jesse, König Davids Vater, liegt – fast könnte man sagen – gemütlich auf dem Boden, und auf den sich verzweigenden Ästen sitzen die Könige, die die Vorfahren Jesu sind, in mächtigen Blütenkelchen. Jeder ist individuell gestaltet. Auf dem unteren Zweig links: David, Salomon und Asa, darüber Joatham, Osi-as und Achaz; auf dem rechten Zweig unten: Josaphat, Abijas und Roboam, darüber Ezechias, Joram und Manasse.

Auf der Spitze des Hauptstamms sitzt die Himmelskönigin Maria mit dem Jesuskind auf dem Schoß, im Bogen darüber, wie auf einer umrankten Kanzel, ist Gottvater zusehen.

Neben Petrus steht Hieronymus mit dem Löwen, rechts zwei Apostel, außen wahrscheinlich Paulus mit dem Schwert. Die Jahreszahl ist in das Bild eingraviert.

Laut Johann Hubach zeichnet sich der Stammbaum Jesse durch bemerkenswerte Besonderheiten aus. So sind alle Architekturformen, besonders die Baldachine durch reines, überwiegend naturalistisches Astwerk ersetzt. Vorbilder gibt es dafür nicht.

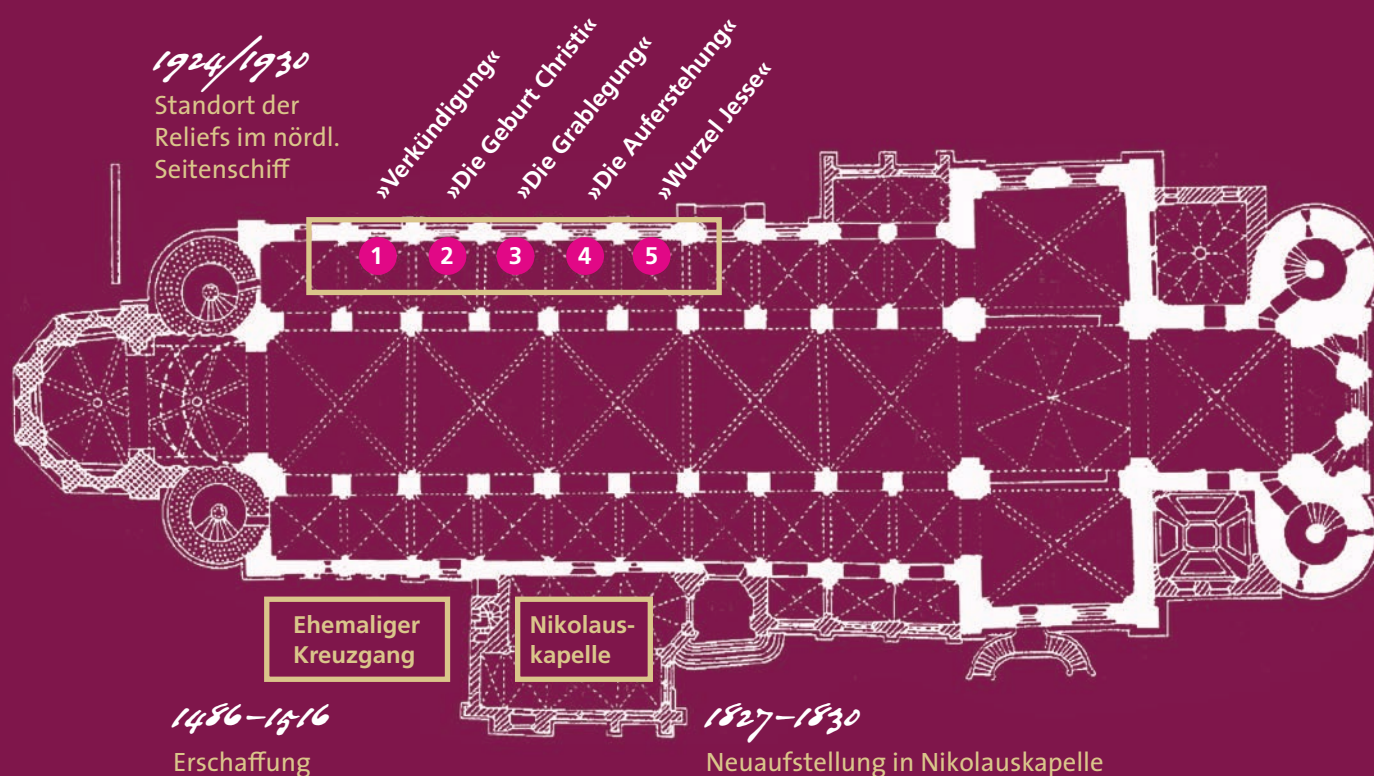
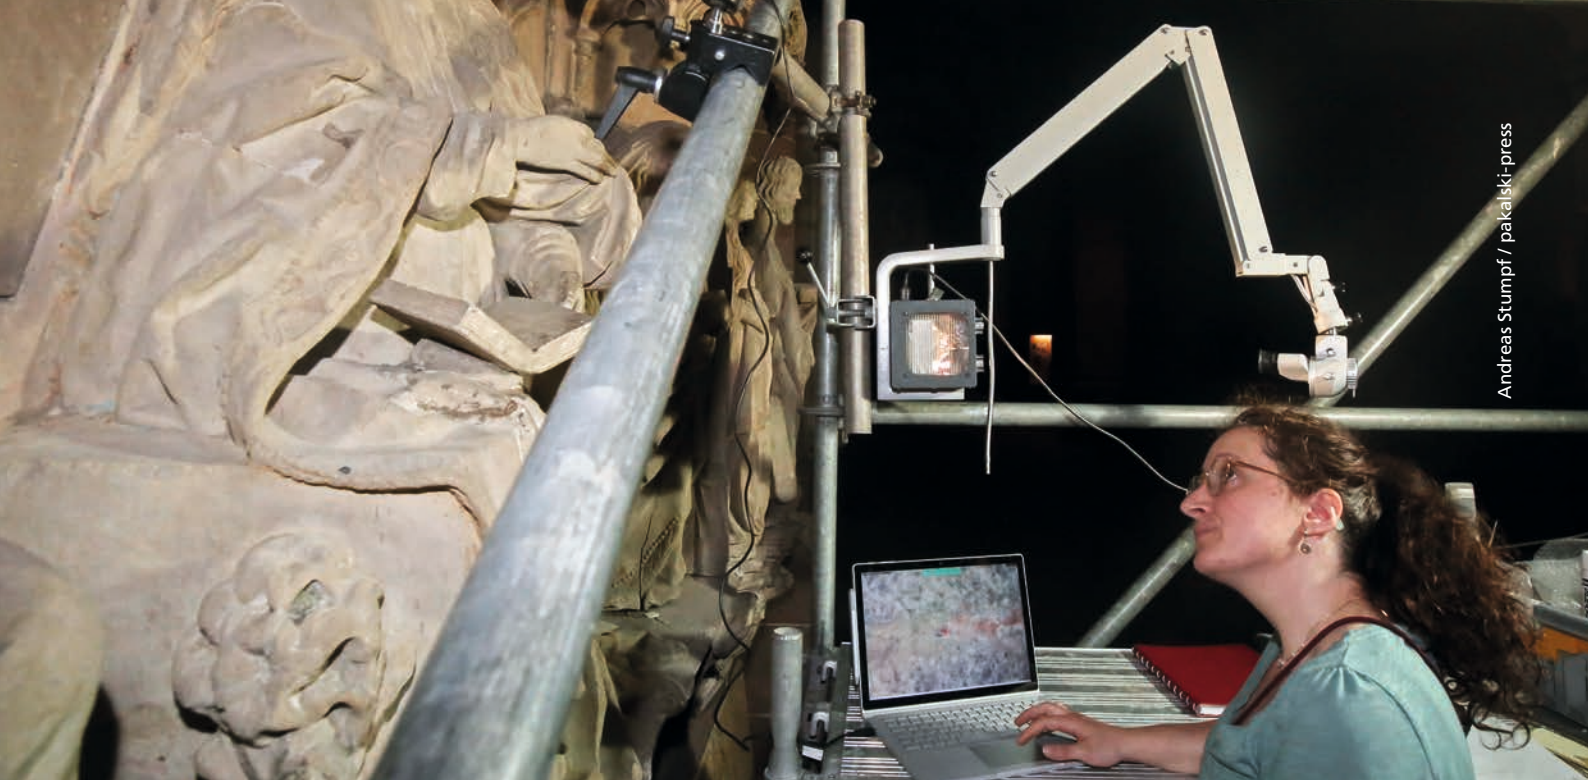
Standort nördliches Seitenschiff

Heute werden die Reliefs täglich von Besuchergruppen betrachtet. Während der restauratorischen Untersuchung vor Ort wird festgestellt, dass die Besucher die Reliefs nicht nur betrachten, sondern des Öfteren auch anfassen. Größte Fragestellung dabei ist meist die Materialität (Gips/Naturstein etc.).

An Weihnachten z.B. wird das Relief 2 – die Geburt Christi, noch heute als Andachtsstelle verwendet. Vor dem Relief wird in diesem Zeitraum weihnachtliche Dekoration aufgestellt.

Ein Lüftungsgitter der Domheizung ist direkt vor dem Relief 5 platziert. Dies führt vermutlich zu einer starken Luftzirkulation und somit vermehrten Staubablagerungen auf den nahegelegenen Reliefs. Angrenzend an das Relief 5 ist ebenfalls der Eingang zum nördlichen Seitenschiff. Der Austausch der Innen- und Außenluft wird jedoch durch den Windfang, welcher an jeder Tür des Domes angebracht ist, stark reduziert.

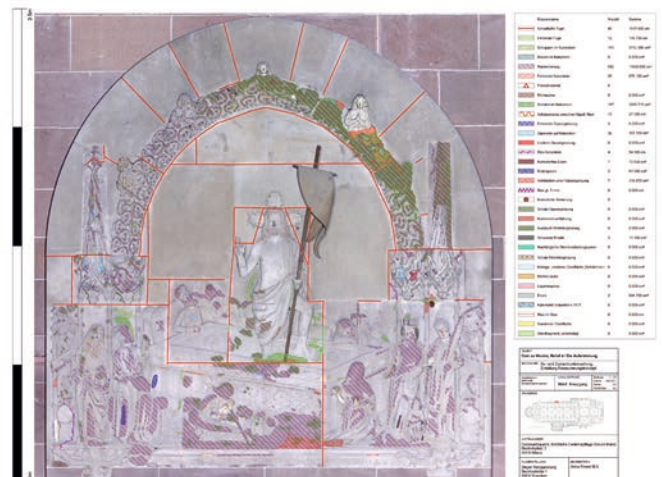
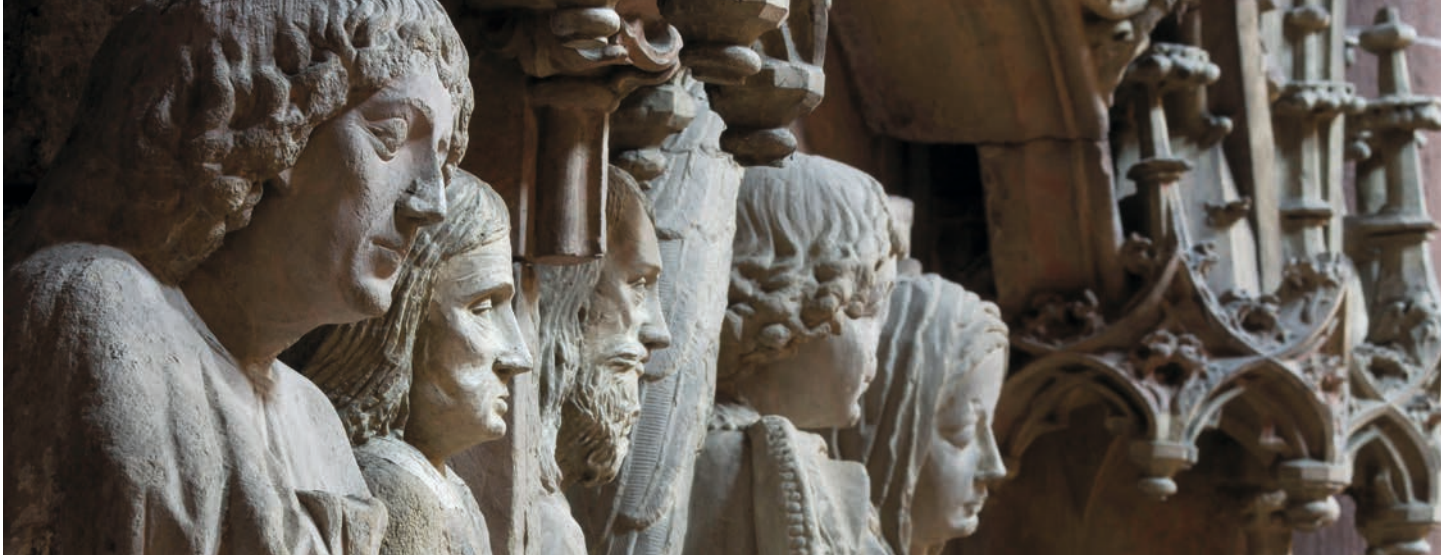
Dokumentation

Die Be- und Zustandskartierung wurde mit dem Programm Metigo-Map 5.0 in situ auf den entzerrten Messbildern durchgeführt. Hierfür wurde ein Tablet-Computer verwendet (Surface Book 3, Microsoft).

Auf der Kartierung wurden ebenfalls die einzelnen Befundstellen der Bestandsuntersuchung eingetragen. Als Befundstellen markiert wurden hauptsächlich Bereiche, in welchen Ergebnisse bezüglich der Fassungsstratigraphie gewonnen werden konnten. Diese Bereiche wurden teilweise durch das Mikroskop mittels Fotografie (Iphone 13 Pro) aufgenommen, teilweise nur über die Makrofotografie der Kamera oder separat mit einem Videomikroskop (Dino Light). Die unterschiedlichen Materialien des Bestandes (hauptsächlich die Trägermaterialien) wurden fotografisch dokumentiert und in einem Bestands-glossar für jedes Relief beschrieben. Gleichzeitig wurde für jedes Relief ein Schadens-glossar mit den Hauptschadensphänomenen erstellt, welche beschrieben und exemplarisch fotografisch dargestellt wurde.
